Após um ano de sucesso do Caderninho Sabó, você está recebendo esta publicação especial que servirá de material de consulta e orientação para o seu trabalho diário.

Aqui dentro você vai encontrar as 220 melhores Dicas Certas, selecionadas na 1ª fase do Concurso, todas catalogadas por assunto, para facilitar ainda mais sua pesquisa.

Dicas Certas

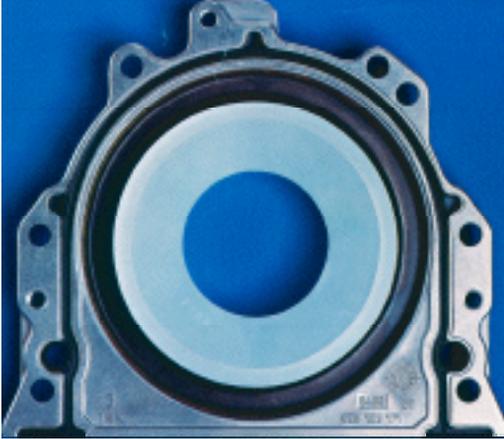
Sistema de Vedação Sabó

Essa luva garante a proteção e a eficiência da vedação. Na montagem ela será automaticamente expelida pelo eixo.

1. Coloque a haste de válvula no cabeçote.
2. Coloque a luva sobre a haste de válvula.
3. Coloque o vedador na haste de válvula.
4. Retire a luva e utilize o batedor para colocar o vedador no local ideal de alojamento.

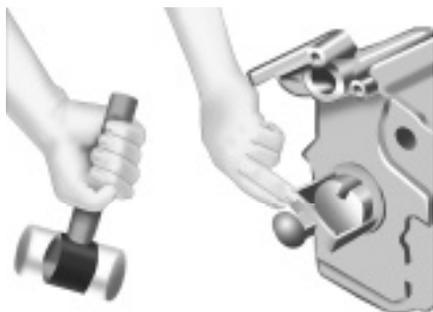
O canto de vedação do retentor não deve em hipótese alguma trabalhar (ou ser montado) na mesma posição em que estava trabalhando o antigo retentor.

A antiga área de contato é visível no eixo. Isto pode ser conseguido das seguintes formas:

- montando o retentor em uma profundidade diferente;
- trocando as luvas ou buchas do eixo;
- instalando anéis espaçadores.
